O Município de Torres Novas concluiu recentemente os trabalhos de estabilização da encosta da Vila Pinho, na sequência da rotura do muro de suporte

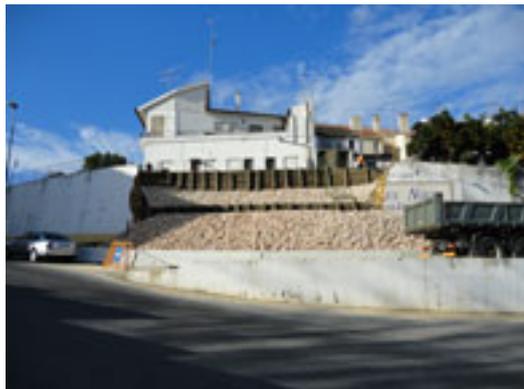
A situação, que ocorreu devido à forte pluviosidade registada nos últimos meses, colocava em risco bens humanos e materiais, bem como a circulação numa das principais vias de acesso à cidade, pelo que a intervenção foi desde logo iniciada.

De forma a estabilizar o talude e para que a plataforma existente junto às habitações não se deteriorasse, foram cravados dois planos de varolas de eucalipto e constituídos drenos para conter o arrastamento dos solos. Entre esses dois planos foi feito um reenchimento com parte dos solos arrastados e revestido com pedras, para maior fixação.
